## SOMMARIO

I corsi d'acqua italiani sono attualmente soggetti a un attacco indiscriminato e “legalizzato” di devastanti e controproducenti interventi di “manutenzione idraulica”: sono in genere interventi di taglio indiscriminato della vegetazione ripariale e di dragaggio degli alvei, realizzati con la scusa della sicurezza idraulica, da Regioni, consorzi di bonifica, uffici o servizi tecnici territoriali (ex enti civili). Un'azione in aperto contrasto con direttive europee ma anche con la recente “Strategia dell'UE sulla biodiversità per il 2030”<sup>1</sup> che afferma che *“occorre adoperarsi di più per ristabilire gli ecosistemi di acqua dolce e le funzioni naturali dei fiumi. Uno dei modi per farlo consiste nell'eliminare o adeguare le barriere che impediscono il passaggio dei pesci migratori e nel migliorare il flusso libero dei sedimenti: s'intende così ristabilire lo scorrimento libero di almeno 25 000 km di fiumi entro il 2030”*<sup>2</sup>.

### FIUMI SOTTO LA MANNAIA DEL “TAGLIA E SCAVA” ..... 13

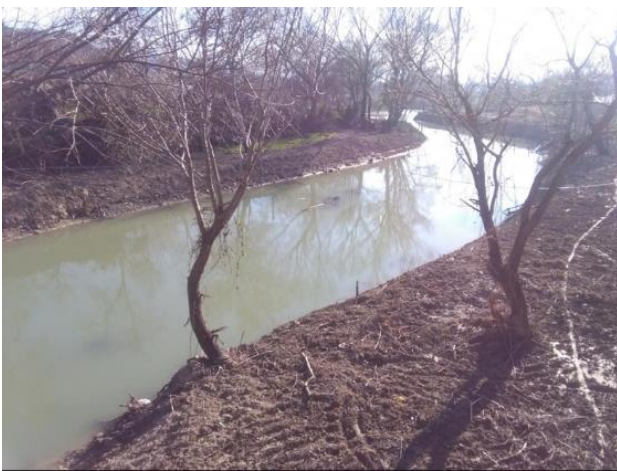
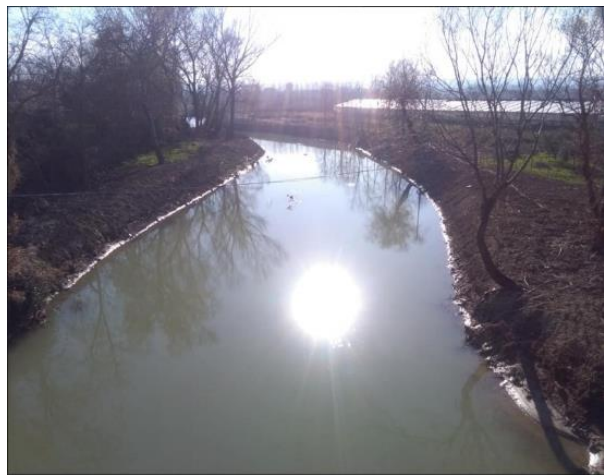
**Figg 4 e 5.** Foro Francavilla al Mare (Ch) 2018 Taglio raso della vegetazione riparia

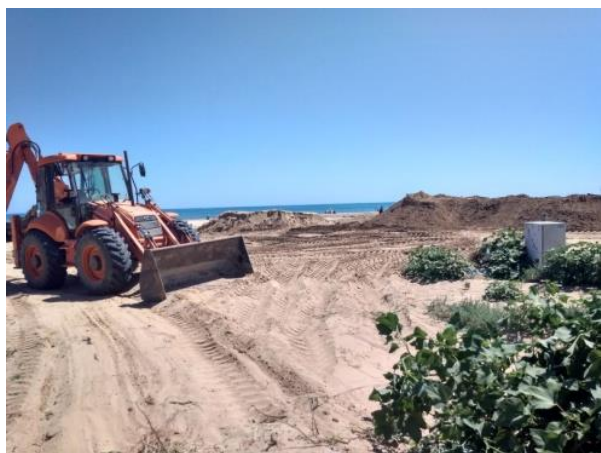
**Figg. 6 e 7.** Marino Vasto 1/8/2019. Tombamento fosso a Vasto. Distruzione della vegetazione ripariale e danno alla comunità di anfibi presenti nel Fosso.

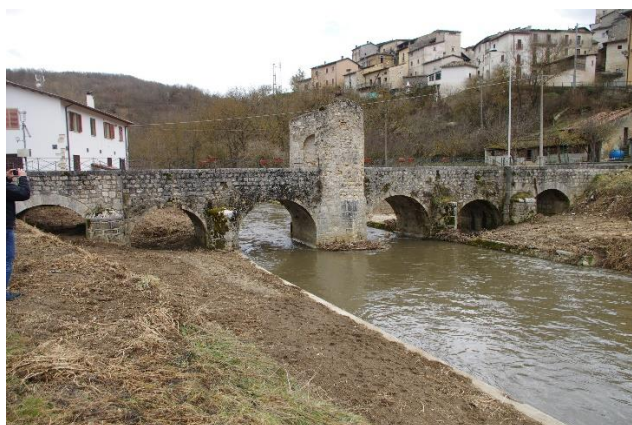
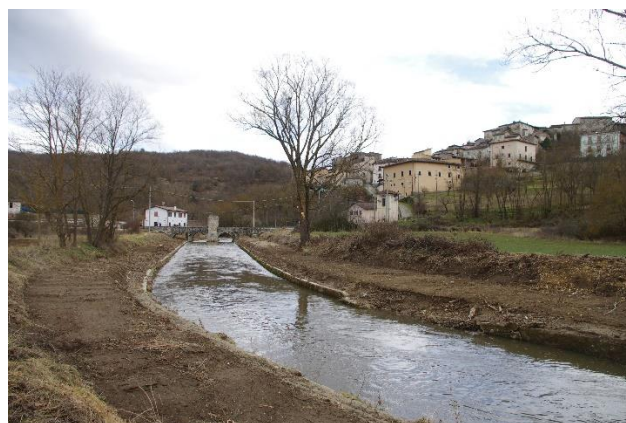
**Figg. 8 e 9. 2017** L'Aterno presso il ponte romano a Campana. E' evidente come il ponte, in parte coperto dal terrapieno degli argini, ha poco spazio per far defluire anche una piena ordinaria e quindi ne tende ad ostacolare il passaggio

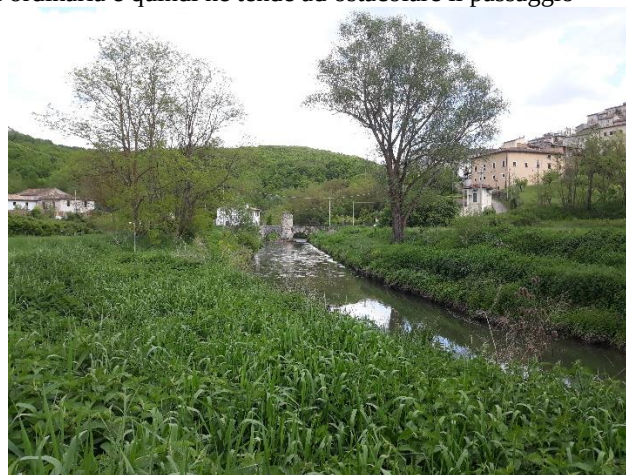
**Figg. 10 e 11. 2019** L'Aterno presso il ponte romano a Campana. Le sponde artificiali del fiume fino alla base dell'argine sono invase da vegetazione banale che ha sostituito quella più tipica e caratteristica del fiume rimasta solo in alcune parti relitte del fiume.

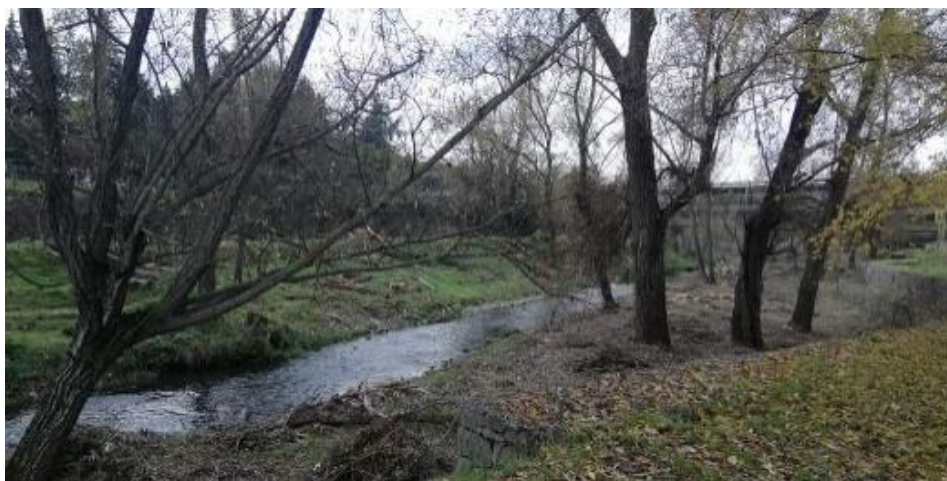
**Fig. 12 e 13. Fiume Basento presso Potenza (2020\_2\_01)** Taglio della vegetazione ripariale nel tratto urbano del fiume Basento a cura dell'amministrazione comunale.

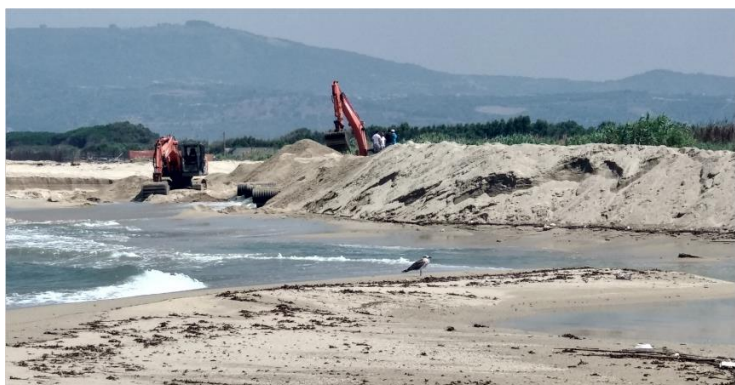
**Fig. 14a** Fiume Mesima 24.09.2019 - Ogni anno viene sbarrata la foce con la costruzione di uno sbarramento (con carattere di emergenza) da parte delle amministrazioni comunali interessate, sbancando le dune e danneggiando il delicato habitat naturale.

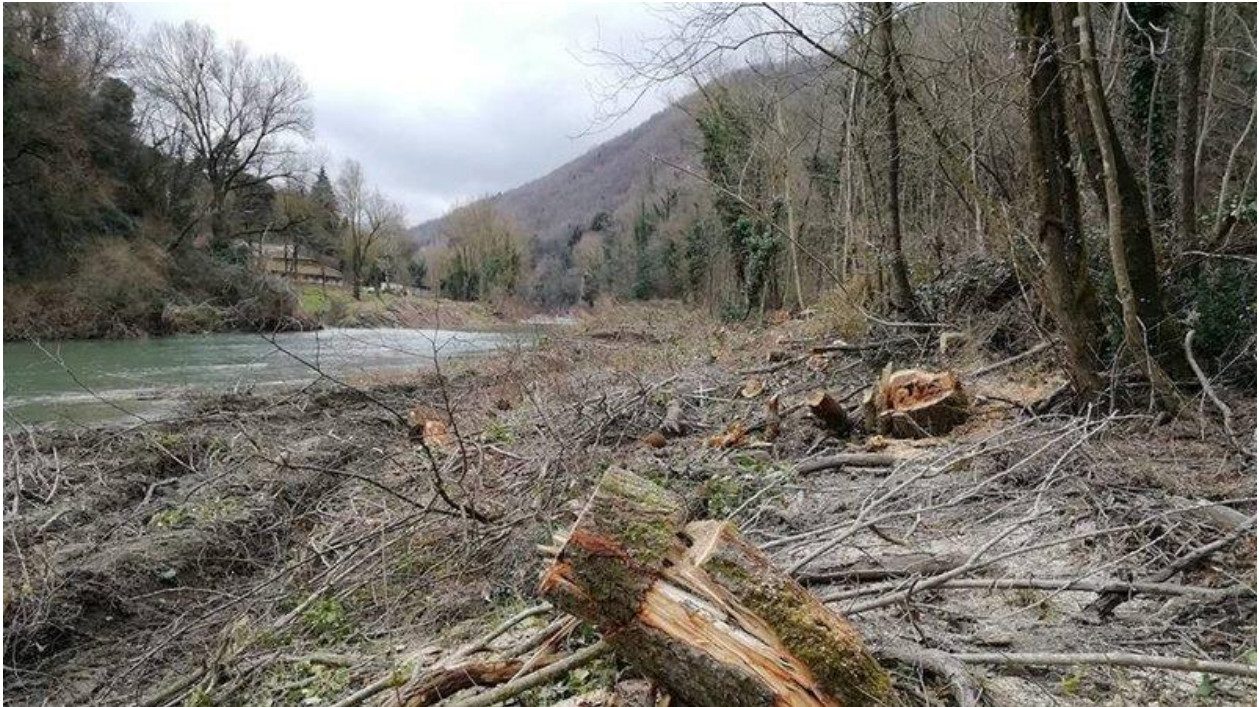
**Fig.15. Fiume Santerno** 10.4.2019 Taglio di alberature, con mezzi meccanici e a mano per cippato nel tratto montano del fiume Santerno, sotto il ponte Alidosi di Castel del Rio Appennino tosco-romagnolo<sup>16</sup>

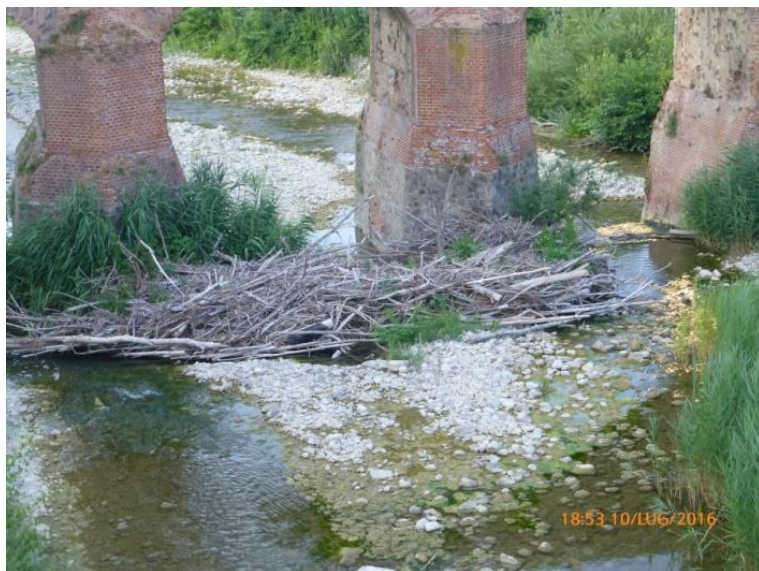
#### **I piloni del ponte di Pianoro Vecchio dopo la distruzione della vegetazione-ripariale**

**Fig. 18.** 10.7. 2016 piloni del Ponte di Pianoro Vecchio

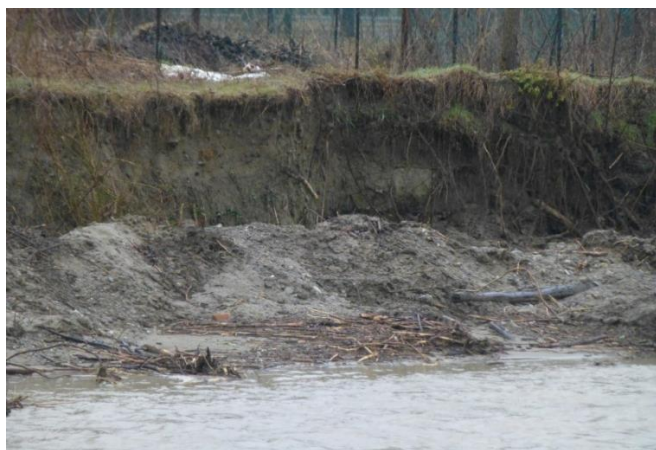
Un'altra tragica conseguenza dell'eliminazione della vegetazione riparia è l'**aumentata erosione lungo le sponde** con messa a rischio di manufatti e aumento di trasporto solido a valle.

**Fig.22.** 22.2. 2015; erosioni in sponda sinistra poco a monte di Pianoro Vecchio (BO); qui era presente il bosco ripariale abbattuto pochi mesi prima. Le radici "all'aria" dimostrano che l'erosione è stata recente, probabilmente avvenuta in occasione dell'evento di piena.

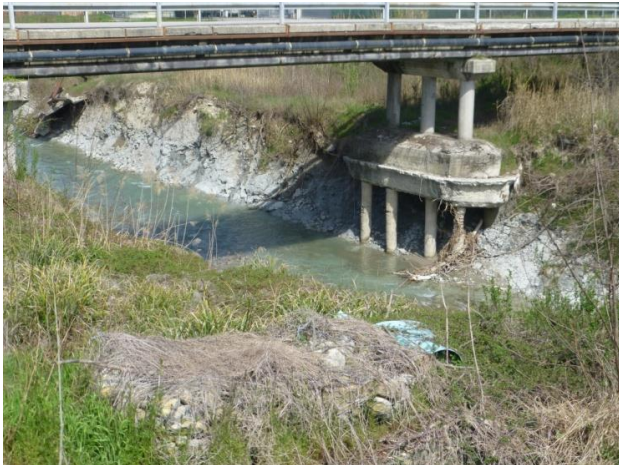
**Fig.26.** 27.3.2016, ponte di V. Serrabella; il pericolo per la stabilità del ponte risulta evidente: si noti l'erosione e incisione dell'alveo

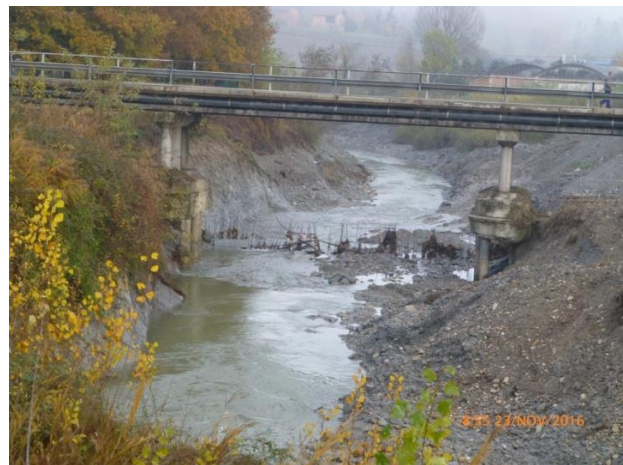
**Fig.27.** 23.11.2016; il ponte di V. Serrabella viene chiuso; iniziano i lavori di consolidamento

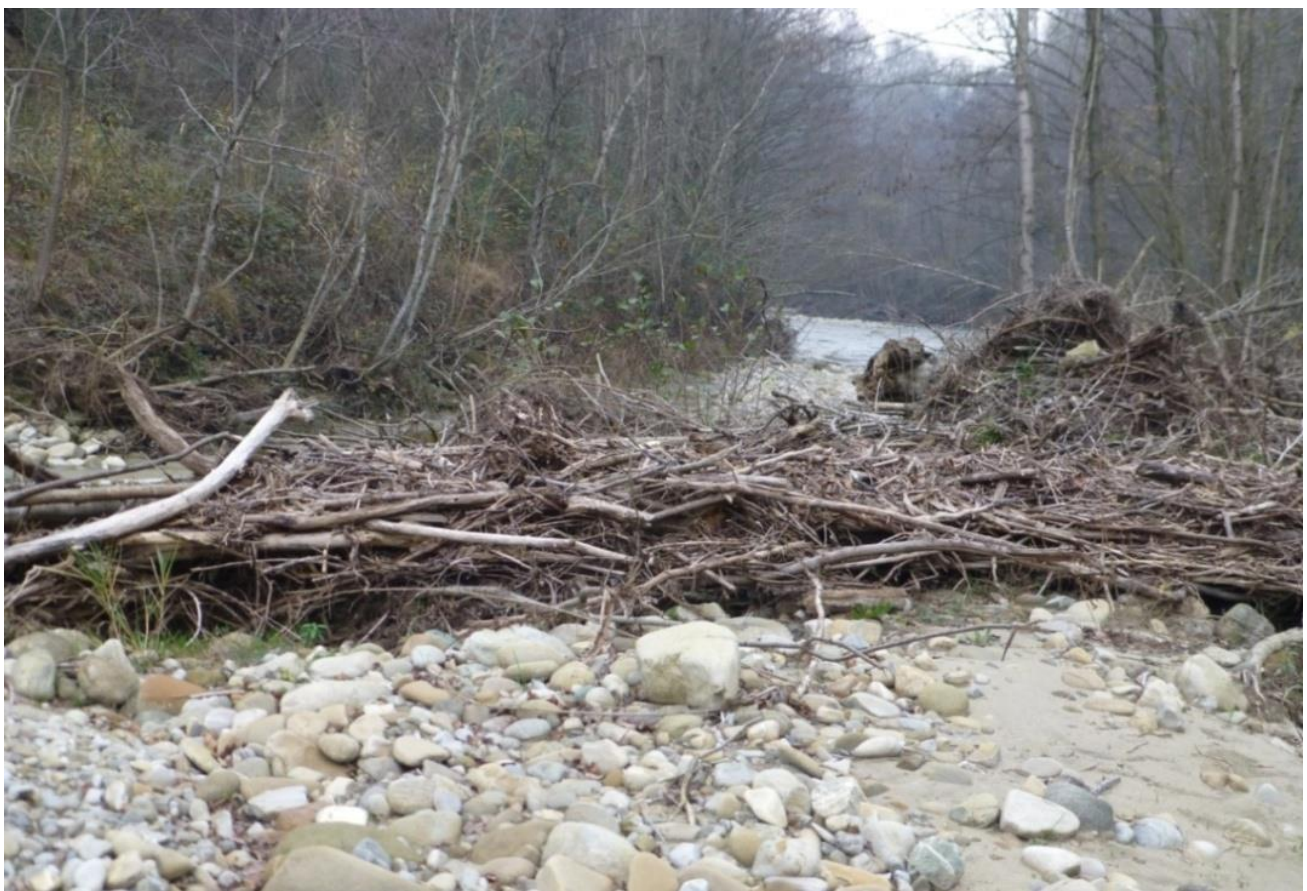
**Fig. 28.** 14.12. 2014. Grandi cumuli di legname sull'alveo del Savena (poco a monte del SIC presso Pianoro Vecchio); è lo stesso tipo di materiale che finisce contro i ponti

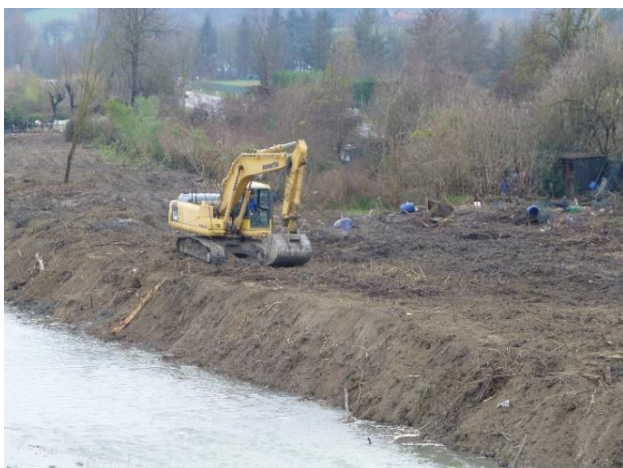
**Fig. 31** Savena, Pian di Macina, Pianoro (BO), "rimodellamento" delle sponde, 17 dic. 2014.

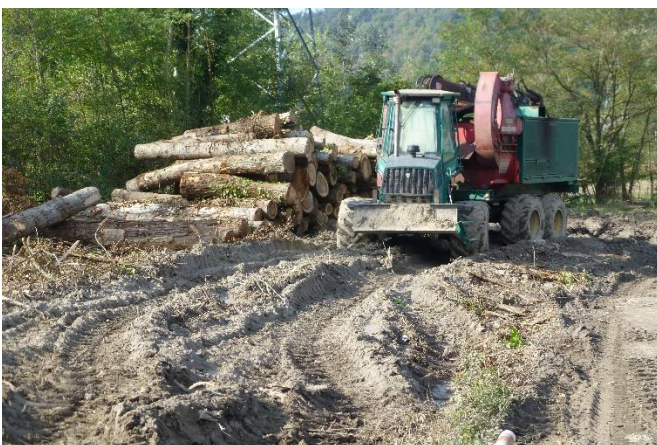
**Fig.33** Savena, poco a valle dell'area SIC, presso la località laghetti di Savena, 19 ott. 14. Il Suolo è stato completamente sconvolto e tonnellate di sostanza organica è andata a diretto contatto dell'atmosfera subendo una rapida ossidazione. La conseguenza è il rilascio di grandi quantità di CO<sub>2</sub>

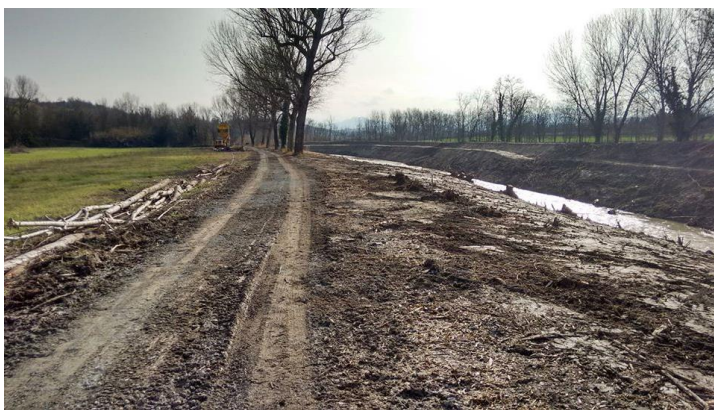
**Fig. 37 e 38.** Fiume Uso presso Santarcangelo di Romagna (febbraio 2020). Dopo aver rettificato e canalizzato gran parte del fiume nel 2002 e favorito l'aumento del rischio idraulico continua la selvaggia distruzione dell'ambiente fluviale attraverso la solita miope pulizia delle sponde ad opera della Regione attraverso il Servizio Tecnico di Bacino (coordinate da Google Earth 44°03'57.16"N 12°26'14.33"E – De Paoli)

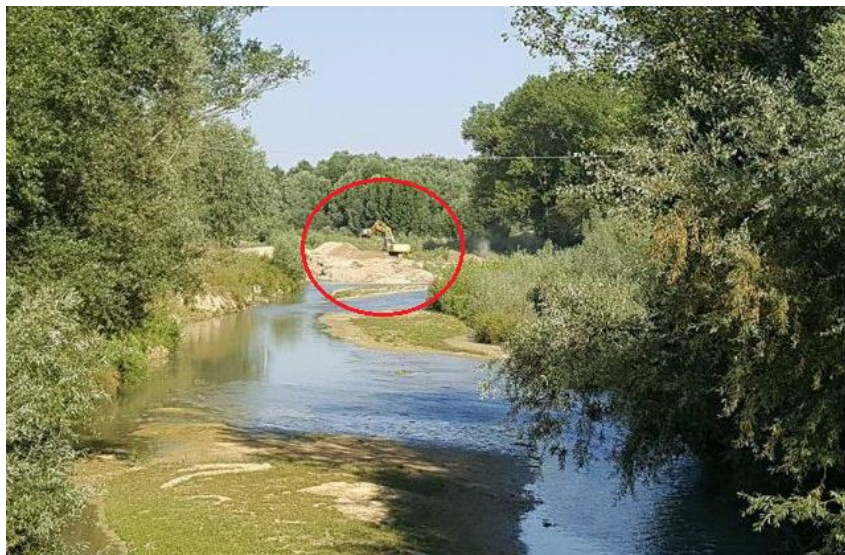
**Fig. 43.** Fiume Musone. Osimo (AN) (2.4.2020) Abbattimento della vegetazione arborea, completa trinciatura della vegetazione arbustiva, la rimozione del materiale litoide e l’ingresso in alveo con macchinari molto ingombranti per lavori di manutenzione eseguiti lungo la confluenza del fiume Musone e il torrente Fiumicello nella zona di Osimo, effettuati da fine dicembre a fine gennaio di quest’anno. Associazione La Confluenza.<sup>22</sup>Un escavatore in alveo e le ottime linee guida che però non vengono seguite dagli operatori sul campo che continuano con interventi contrari a quanto contenuto nelle linee guida stesse.

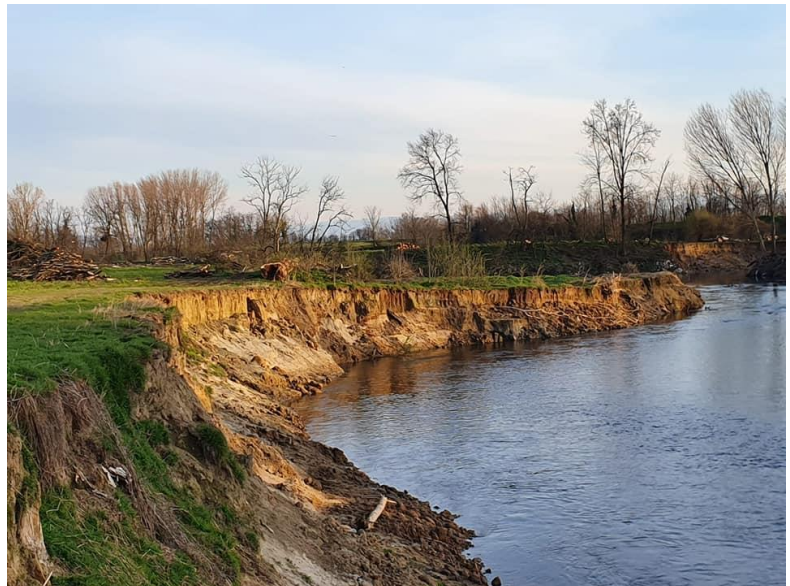
**Figg.48 e 49.** Fiume Lambro, Villanterio (marzo 2020). Distruzione fascia boscata per chilometri lungo il Lambro meridionale presso la Cascina Monte tra Torre d'Arese e Villanterio.

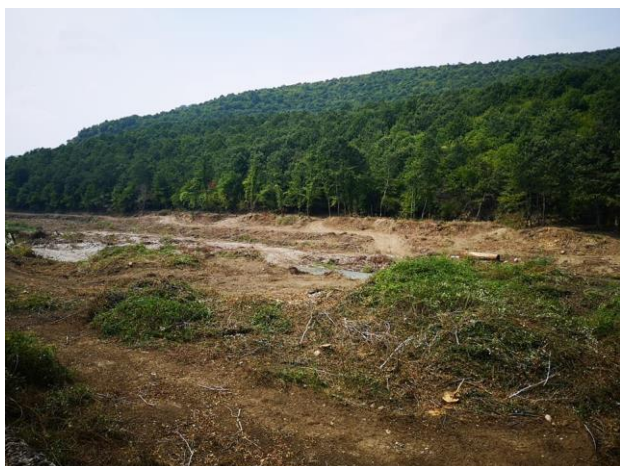
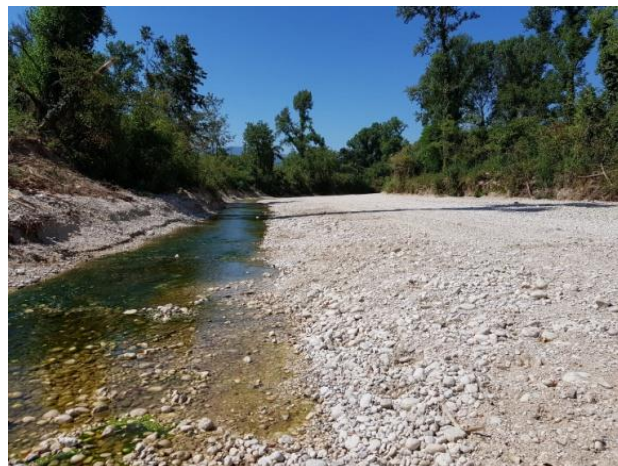
**Figg. 53 e 54.** Fiume Ofanto 1.9.2019. 1Tagli e ruspe nell'alveo del fiume Ofanto fra Campania e Basilicata. A rischio l'habitat di interesse comunitario “boschi a galleria di salici e pioppi” e la Lontra (Lontra Italia- ItalianOtter Network<sup>25</sup>).

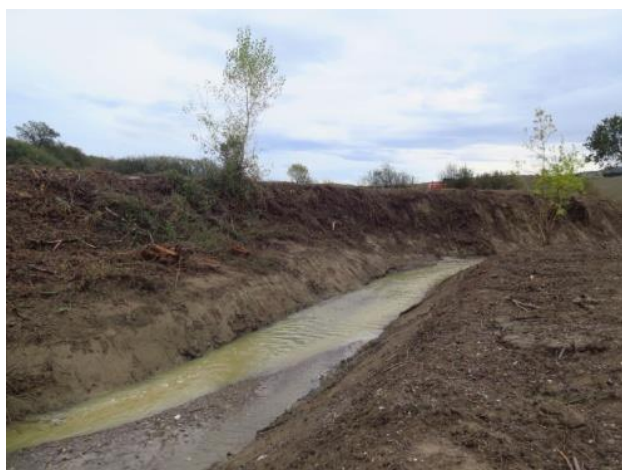
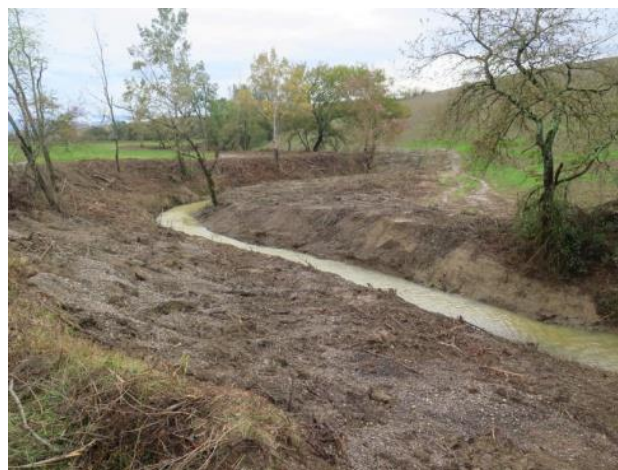
**Figg.55 e 56.** Fiume Stile (Loc. Murlo-SI) 15.2.2019. Gestione fluviale insostenibile e taglio della vegetazione ripariale del fiume Stile.<sup>26</sup> (Associazione Culturale di Murlo e WWF)

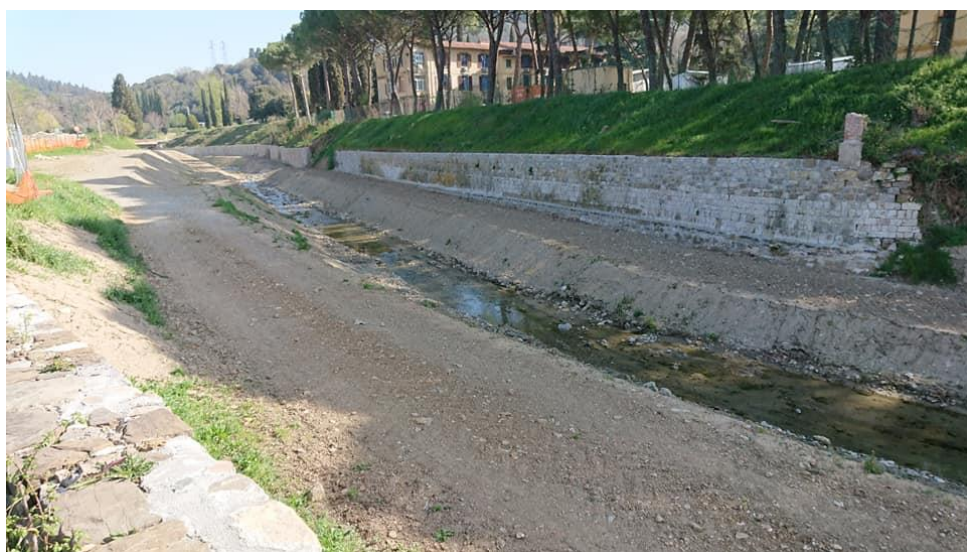
**Figg. 59 e 60.** Canale nella piana fiorentina 1.4.2019 Taglio raso della vegetazione e modifica sponde

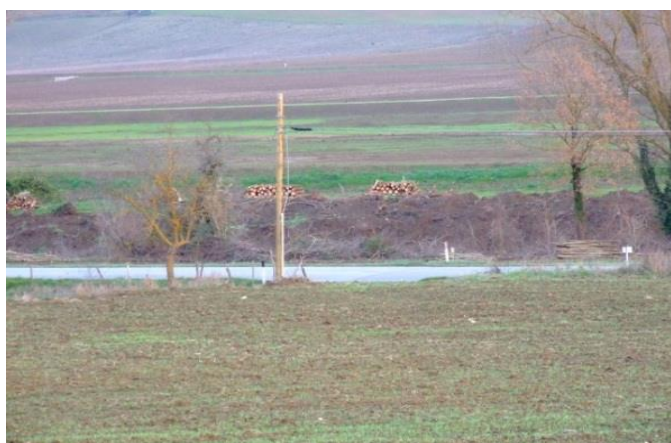
**Figg.65 e 66.** Fiume Elsa e fiume Merse. Il campo viene eroso dal corso d'acqua proprio lì dove manca la vegetazione riparia che trattiene e protegge il suolo

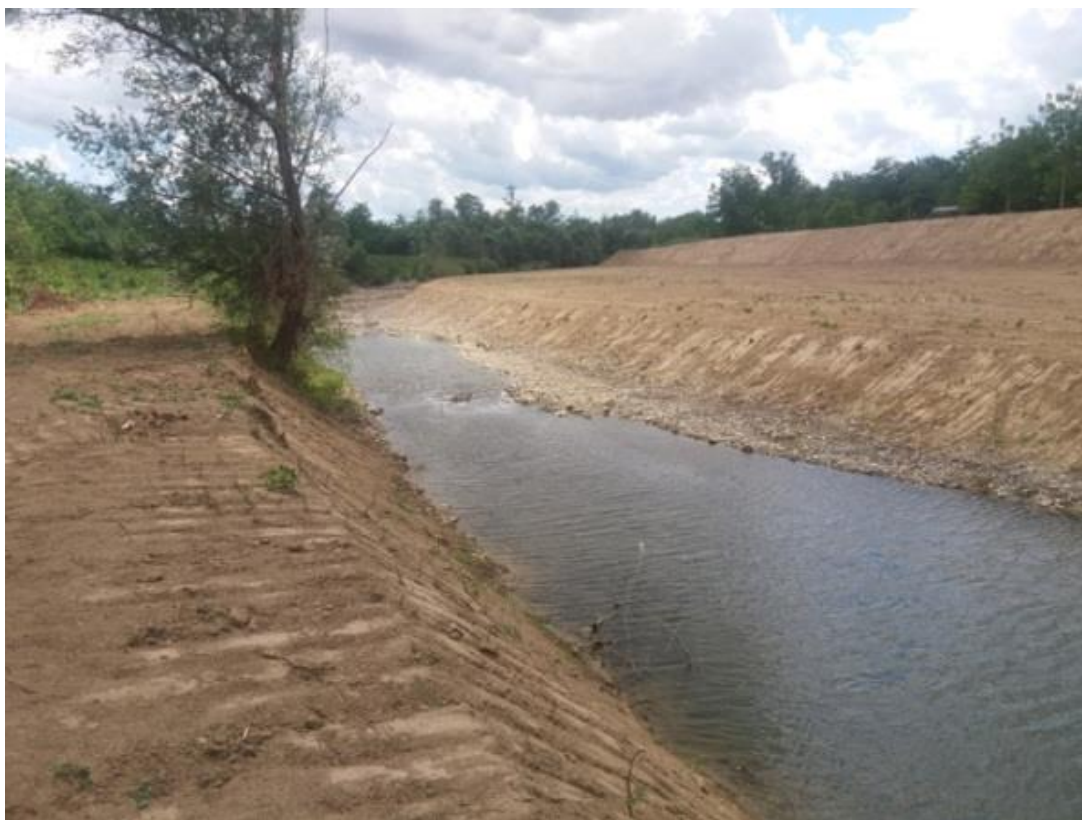
**Fig.67.** Torrente Arbia (2018) Lavori di taglio raso della vegetazione riparia

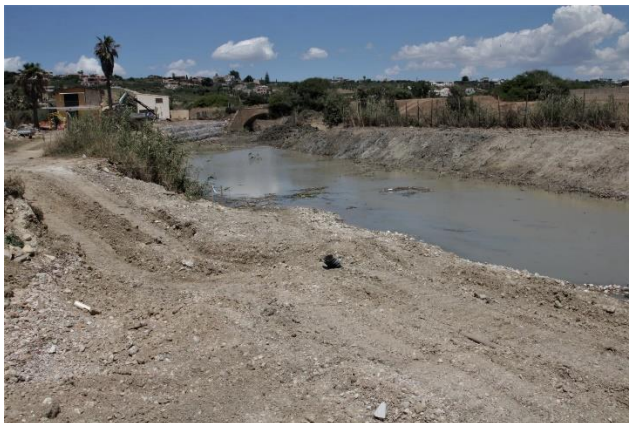
**Fig.68 e 69.** Torrente Baiata Sciacca (AG) 2.6.2020. La risagomatura e l'eliminazione della vegetazione, è stata avviata dopo i fatti tragici del novembre 2018, quando a causa di un evento piovoso di eccezionale si registrarono esondazioni in parecchi corsi d'acqua e purtroppo anche la morte di una decina di persone nella Sicilia occidentale. Anche dalle foto si può evincere come vi siano anche altre possibilità d'intervento, ad esempio allargando e rinaturalizzando il corso d'acqua per ridurre il rischio idrogeologico e migliorare la qualità ambientale.

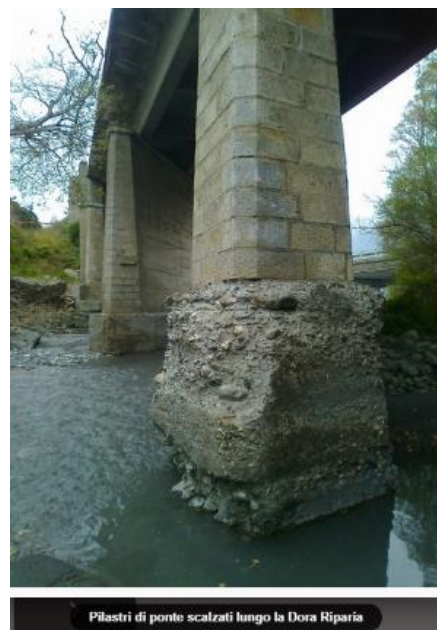
**Fig. 76.** Basamenti di pilastri esposti sulla Dora Riparia

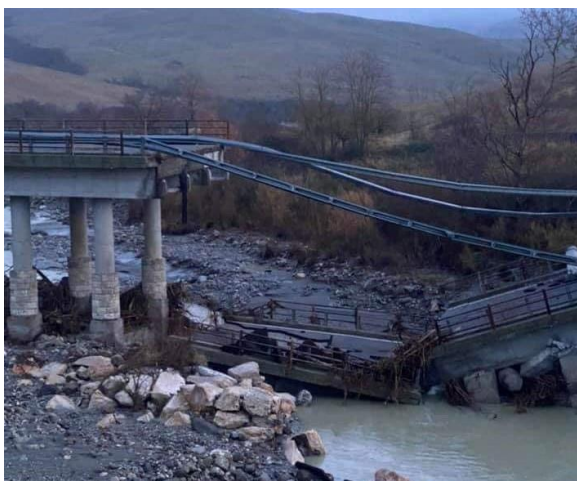
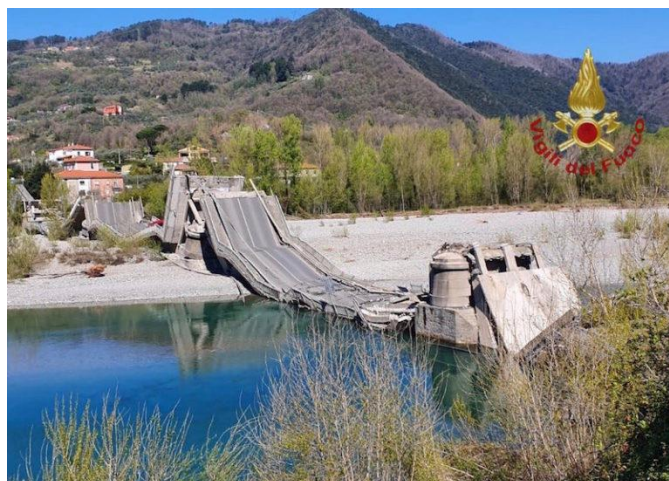
**Figg.77 e 78.** Cedimenti recenti: sulla sinistra ponte sul **fiume Paglia** (2.3.2020) e sulla destra sul Magra in località Albiano lungo la Sp70 (8.4.2020) Solo mancanza di manutenzione o anche l'abbassamento dell'alveo ha contribuito a rendere instabile l'intera struttura?

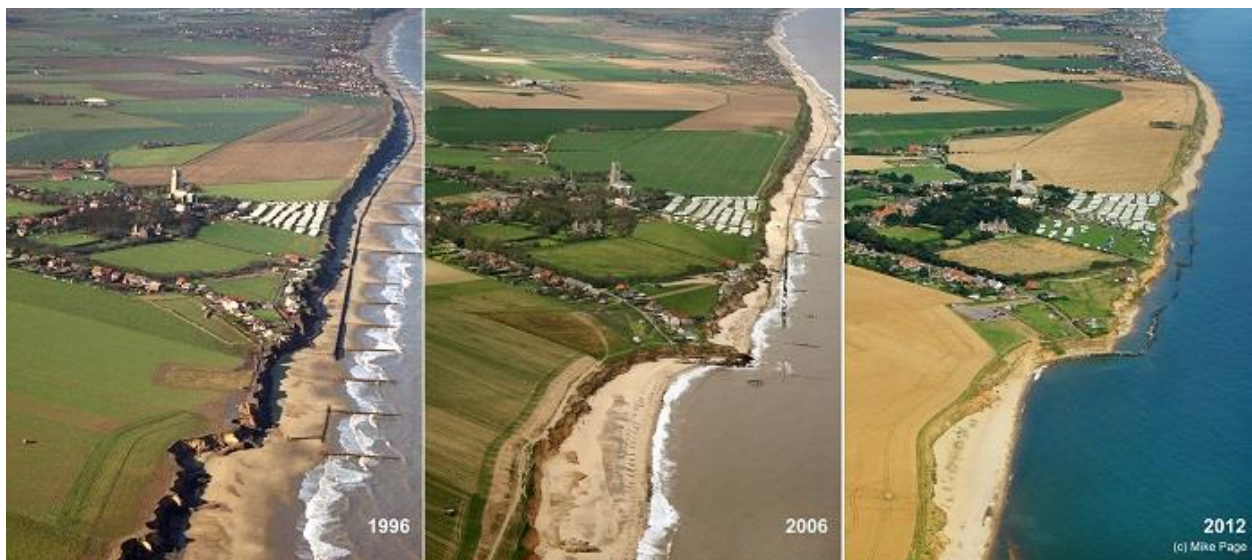
**Fig.79.** L'arretramento delle coste è un fenomeno molto diffuso. Caso esemplare è ciò che ha subito delta del fiume Po interessato ad una perdita di 25 kmq lungo un tratto complessivo di 32 km, che testimonia la pesante perdita di sedimenti avvenuti dall'inizio del boom edilizio ed economico del Paese degli anni 1960.(Fonte Ministero dell'Ambiente e della Tutela del Territorio e del Mare<sup>31</sup>)

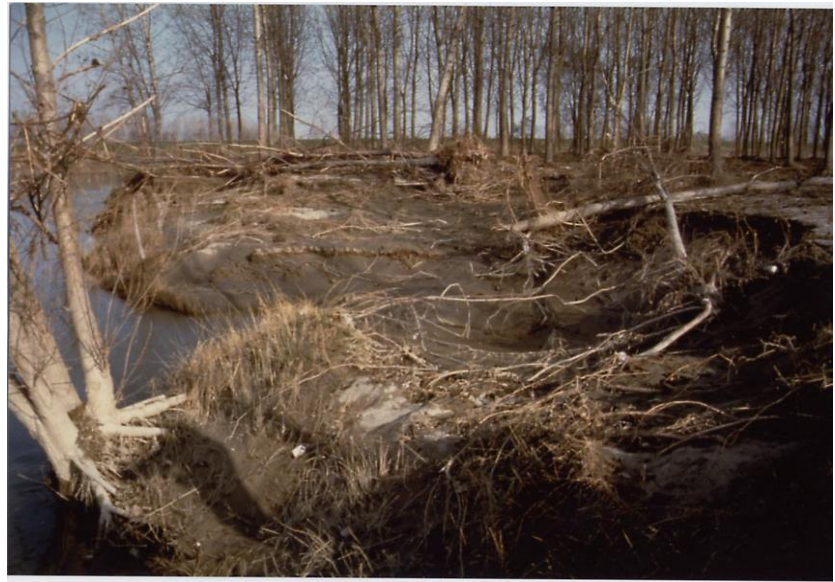
**Figg. 81 e 82.** Impianto a pioppi lungo una sponda del fiume Oglio dopo il passaggio di una piena (Riserva naturale Le Bine, Mn-Cr, 1993). La vegetazione naturale riparia era stata tolta tutta e anche tra le file dei pioppi era stata “pulita”: il fiume ha così eroso il terreno e facilmente scalzato numerose piante che ha poi portato via in parte accumulandole sotto i piloni del ponte a valle di qualche centinaio di metri. Nella stessa situazione i pochi salici bianchi sulle sponde hanno retto benissimo proteggendo dall'erosione del fiume le porzioni di sponde dove insistevano le radici (vedi fig.68)

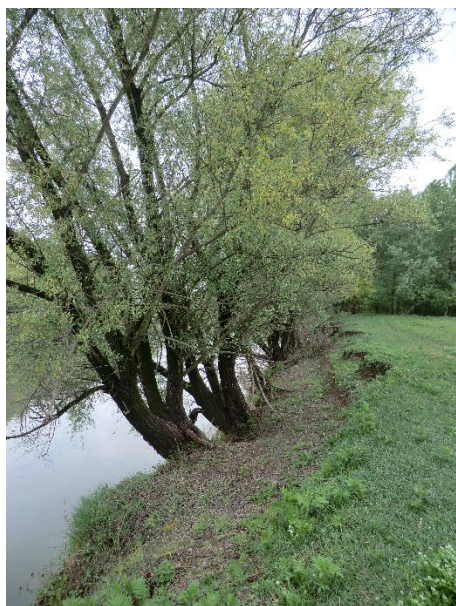
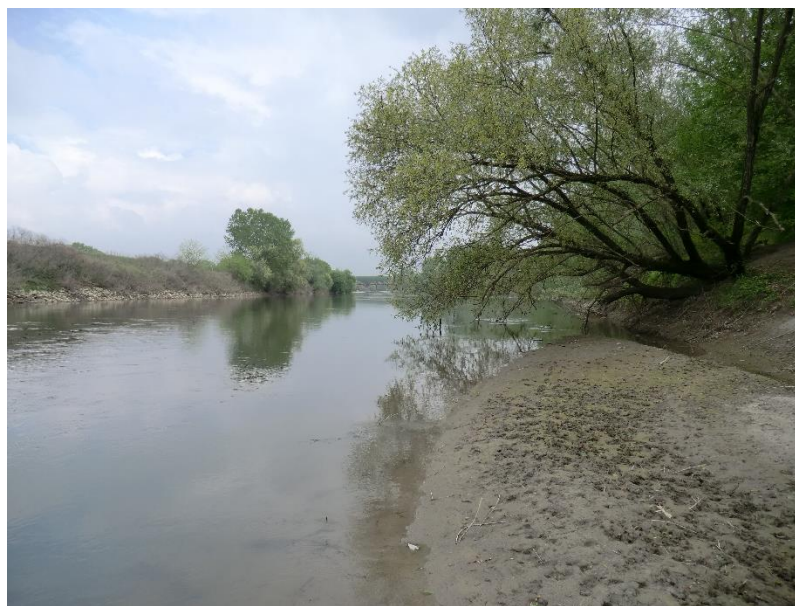
**Figg. 85 e 86.** Salici bianchi lungo l'Oglio presso la Riserva naturale Oasi WWF Le Bine. Questi alberi hanno sopportato già diverse piene senza problemi, proteggendo le proprie porzioni di sponda grazie a un apparato radicale profondo e ramificato. Altre piante, meno igrofile come le alloctone Robinie vengono facilmente scalzate creando problemi di tenuta. **I salici non vanno toccati lungo le sponde perché le proteggono, tagliarli significa favorire l'erosione.**

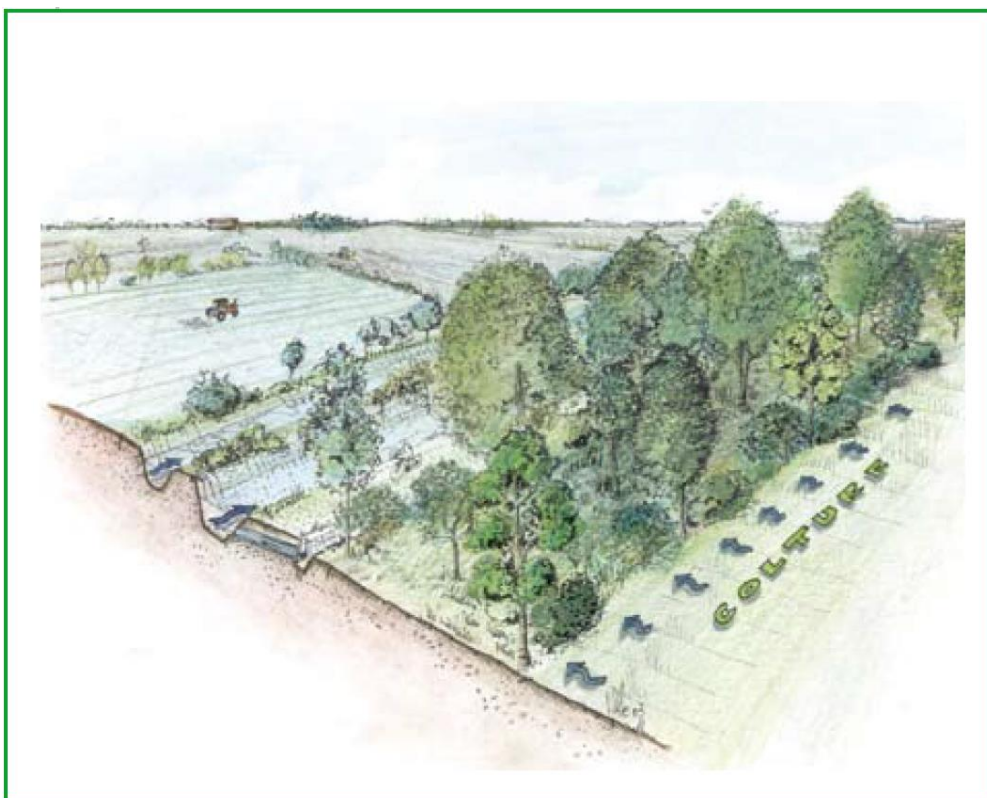
**Fig.87.** Le fasce tampone boscate (di vegetazione arboreo/arbustiva che separano i corpi idrici superficiali dai circostanti terreni coltivati) per intercettare e assorbono naturalmente i nutrienti provenienti dalle attività agricole e zootecniche e contribuisce naturalmente alla depurazione delle acque (disegni di Massimo Servidati in Agapito Ludovici. A., Cremascoli, F. Fanfani E., Pirovano S., Sozzi P., 2006)
